## SCUOLA DI ALPINISMO E DI ARRAMPICATA LIBERA “Sandro Partel” CLUB ALPINO ITALIANO SEZIONE DI CAGLIARI

### **Il fallimento degli ancoraggi in acciaio Inox**

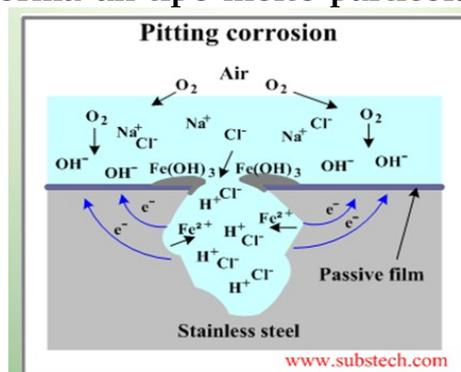
chiama vaiolatura o pitting.

Il pitting è un tipo di corrosione localizzata e penetrante che produce cavità ("pit") di diametro in genere di qualche millimetro e in numero variabile da poche unità a molte centinaia per metro quadrato. L'attacco per pitting è tipico dei materiali ricoperti da strato passivo e in presenza di ambienti fortemente ossidanti e ricchi di cloruri, come il mare. Il pitting è considerato molto più pericoloso della corrosione normale perché procede ad una velocità 10-100 volte superiore.

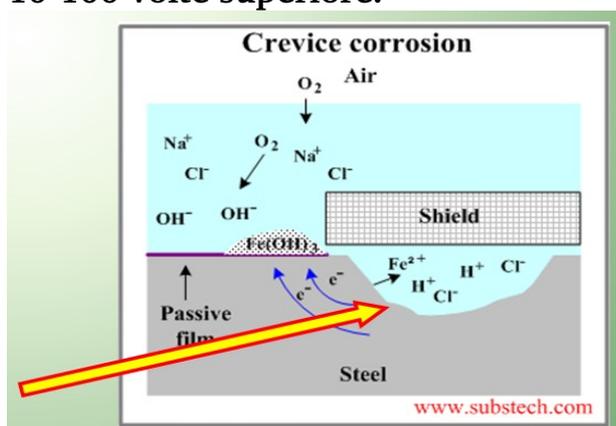
Una variante di corrosione per pitting è

la corrosione interstiziale (crevice corrosion) ad opera di soluzioni stagnanti saline come probabilmente si può verificare al contatto tra i fix e la roccia in ambienti umidi e ricchi di cloro come le aree marine

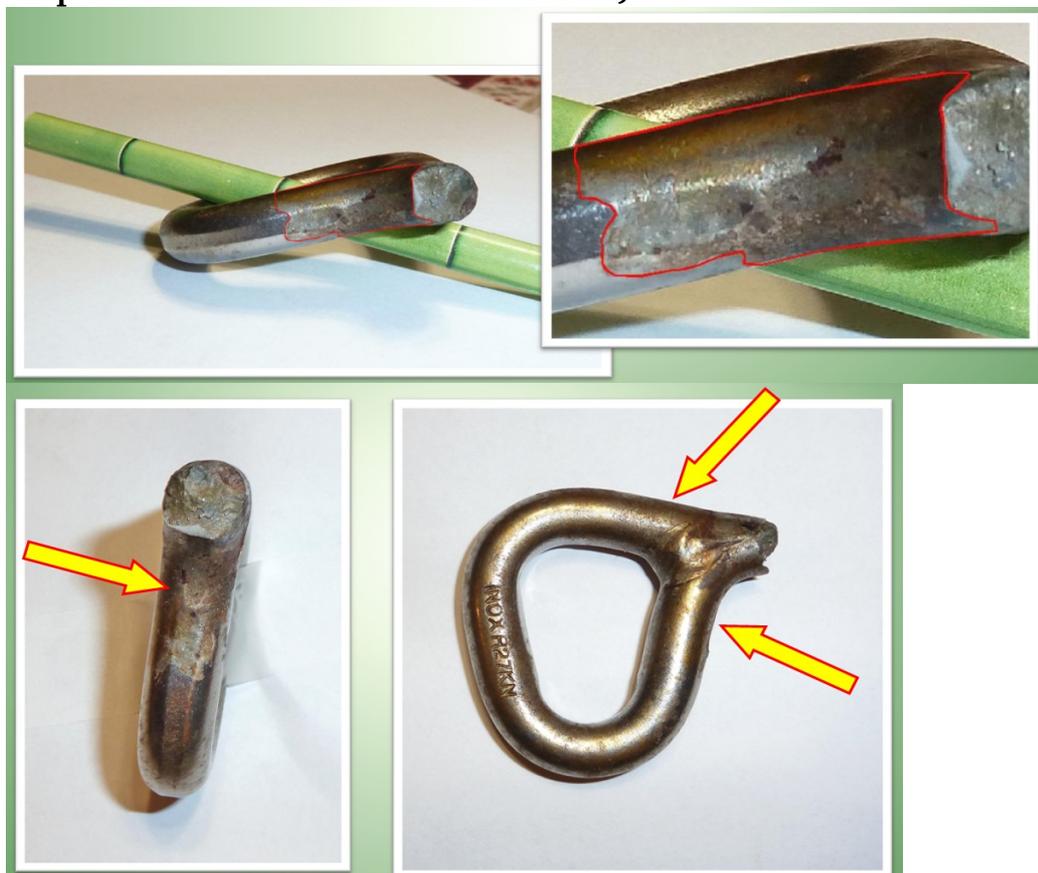
Sulle superfici del fittone di Masua sono presenti i segni della vaiolatura in corso, soprattutto sul dorso inferiore dell'anello del fittone e sul corpo del gambo del fix. Il "pitting" agisce un pò come la carie: una volta che, per azioni meccaniche (normale usura) o per altri motivi, il film passivo si interrompe, può avere inizio (sotto determinate condizioni presenti in ambienti molto aggressivi come quelli marini) la corrosione bimetallica che espande la cavità dall'interno, senza apparenti segni dal di fuori.

Non esiste, purtroppo, alcun rimedio se non la bonifica con sostituzione sistematica dell'inox a favore dell'abbandonato Zincato.

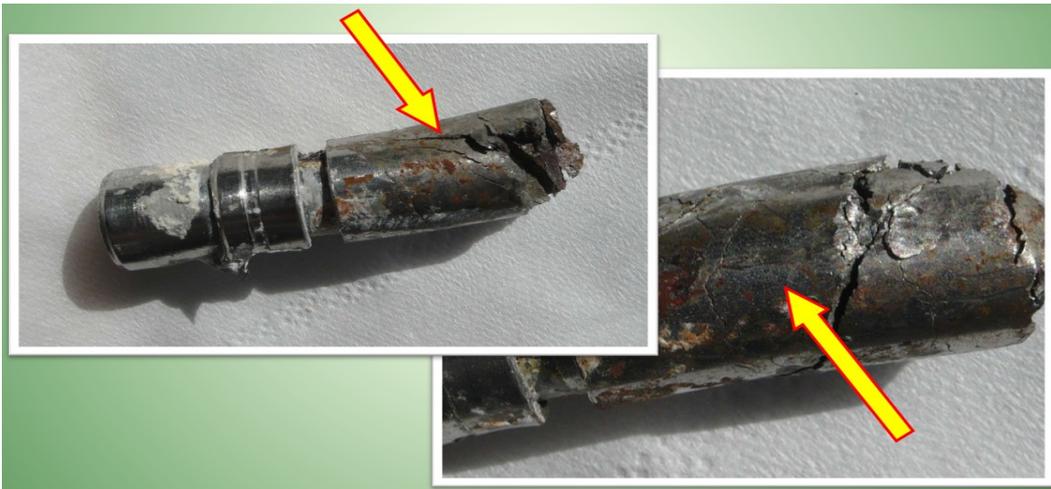
Il fenomeno è assolutamente subdolo e random.  
Si è provveduto alla verifica della certificazione dei materiali utilizzati dal costruttore dei fix e dei fittoni usati in Sardegna. Provengono tutti da acciaierie vicentine e ferraresi e sono provvisti di certificazione di conformità.

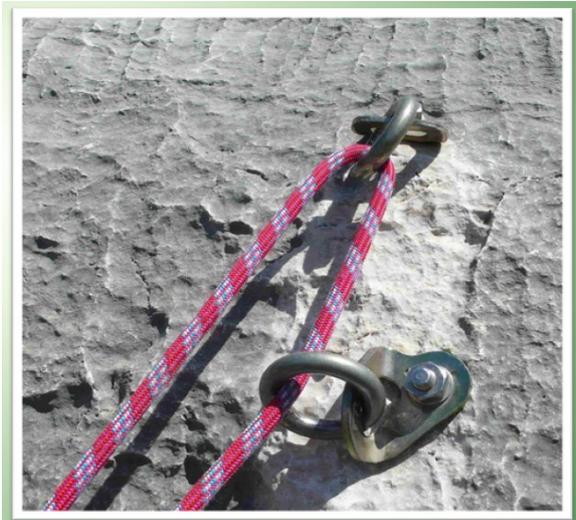
Nell'immediato, il primo intervento deve essere fatto sulle soste “alla francese”.

Bisogna collegare i due punti di sosta con un Kevlar o uno spezzone di corda. Non è una soluzione elegante ma sicuramente efficace. Se poi si riuscisse ad aggiungere un terzo fix zincato l'arrampicata sportiva tornerebbe ad essere uno sport sicuro.
